Gutachterliche Stellungnahme

Auftragsnummer: 3471

Objekt: Ehem. Gastwirtschaft und Ladenlokal
33161 Hövelhof, Allee 44

Bauherr: Gemeinde Hövelhof
33161 Hövelhof, Schloßstraße 14

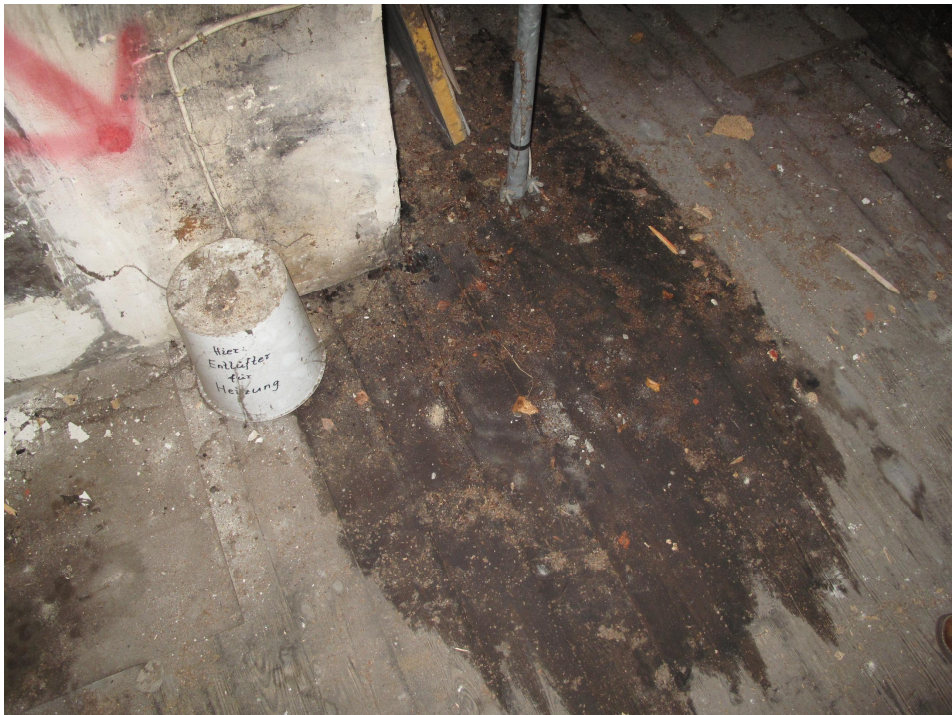
Die Dächer der Gebäude sind als Holzkonstruktionen mit Satteldächern ausgeführt. Die Eindeckung besteht aus Betonpfannen. In den Dachgeschossen wurden auf den Böden (Dielung und Spanplattenbelag) vielfach Feuchtigkeitsspuren (siehe beispielhaft Bilder 2 und 3) gefunden. Demnach drang und dringt Wasser in das DG ein.

Bild 2: Feuchtigkeit am Boden DG (frisch)

Die Dachdeckung ist mindestens soweit instand zu setzen, dass kein Wasser mehr eindringen kann. Die dazu erforderlichen Maßnahmen sind örtlich mit einem qualifizierten Handwerker abzustimmen. Die möglichen Maßnahmen erstrecken sich hierbei über das tauschen von beschädigten Pfannen, Teile des Daches neu eindecken, Kehlen neu verbleien, Kamine und andere Dachdurchdringungen neu abdichten usw..

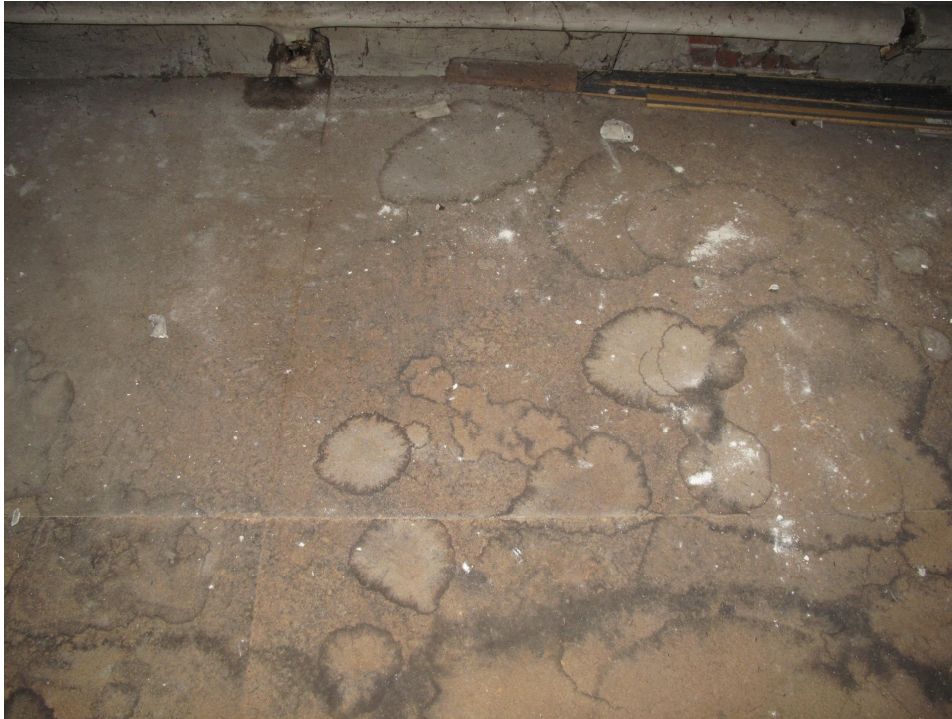
Bild 3: Ältere Feuchtigkeitsspuren am Boden DG

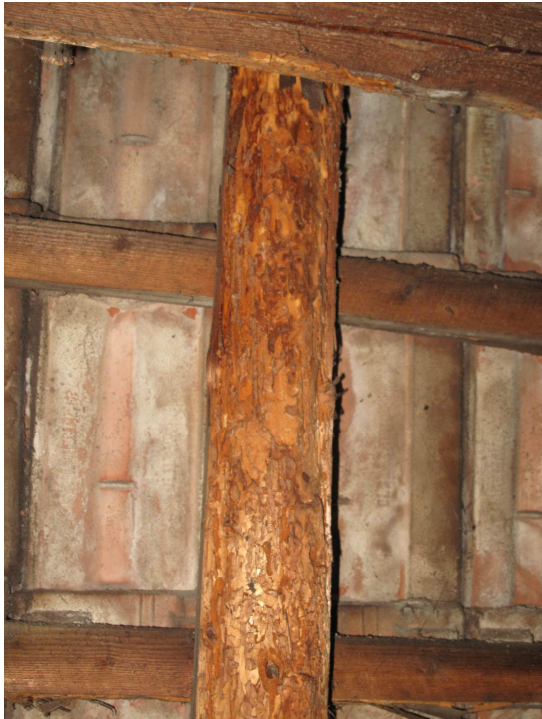
Ferner zeigen sich am Dachstuhl erhebliche Beschädigungen durch Schädlingsbefall (siehe beispielhaft Bilder 4 und 5). Frisches Fraßmehl wurde nicht gefunden, was darauf hindeutet, dass der Befall nicht mehr aktiv ist.

Bild 4: Sparren mit Beschädigungen durch Schädlingsbefall

Anmerkung: Im derzeitigen Zustand kann eine Gefährdung der Standsicherheit des Dachstuhls nicht ausgeschlossen werden.

Im Dach wurden umfangreiche Schäden durch Schädlingsbefall und die Undichtigkeit festgestellt. Hier ist es zur Instandsetzung erforderlich den Schaden durch den Schädlingsbefall gänzlich zu klären und zu beseitigen. Hierzu werden üblicherweise die betroffenen Holzbauteile durch einen Zimmermann abgebeilt (die geschädigte Substanz wird also entfernt). Die verbleibende Substanz wird dann nach statischer Berechnung verstärkt und das Tragwerk damit wieder hergestellt. Um weiterhin aktiven Befall auszuschließen und um event. erforderliche weitere Maßnahmen (thermische/ chemische Behandlung) einzuleiten, ist bei einer Sanierung unbedingt ein Sachverständiger für den Schädlingsbefall mit einzubeziehen.

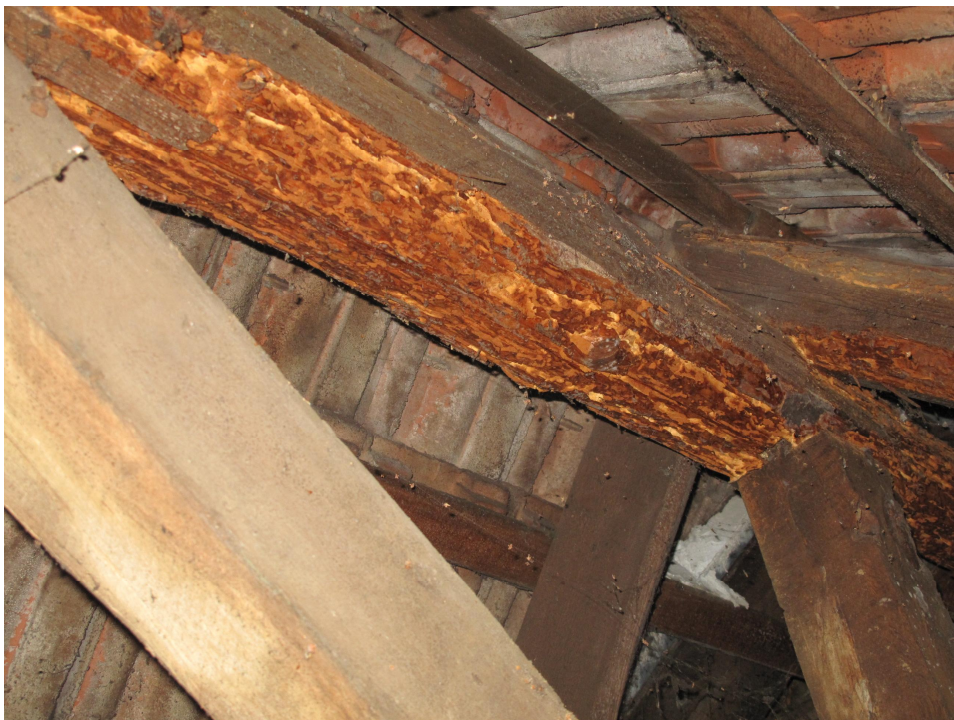
Bild 5: Firstpfette mit Beschädigungen durch Schädlingsbefall

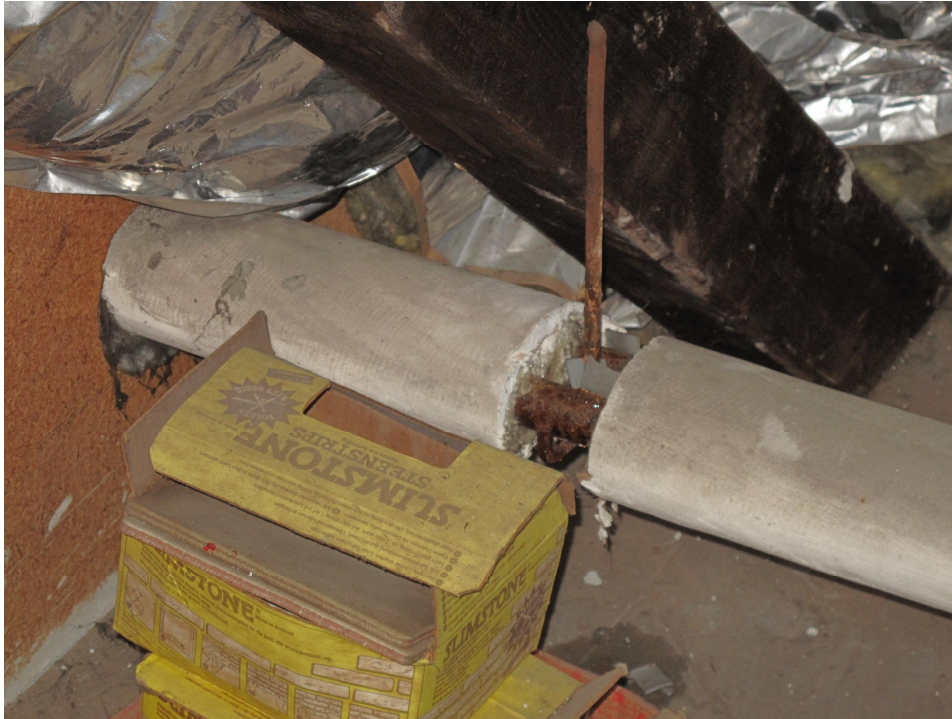
Teile des Daches sind mit Alu kaschierter Glaswolle gedämmt. Die Erstellungszeit der Dämmung ist nicht mehr nachvollziehbar, dem Augenschein nach ist die Dämmung aber so alt, dass bei einer Entfernung eine Schadstoffuntersuchung auf lungengängige Fasern (KMF) zu empfehlen ist. Die im DG verlaufenden Wasserrohre wurden dem Augenschein nach in den 50er oder 60er Jahren eingebaut. Die Dämmung der Rohre (siehe Bild 6) ist bei der vorgefundenen Ausführung häufig Asbestbelastet. Auch hier ist vor Entfernung eine Schadstoffuntersuchung zu empfehlen.

Bild 6: Gedämmte Wasserrohre im DG

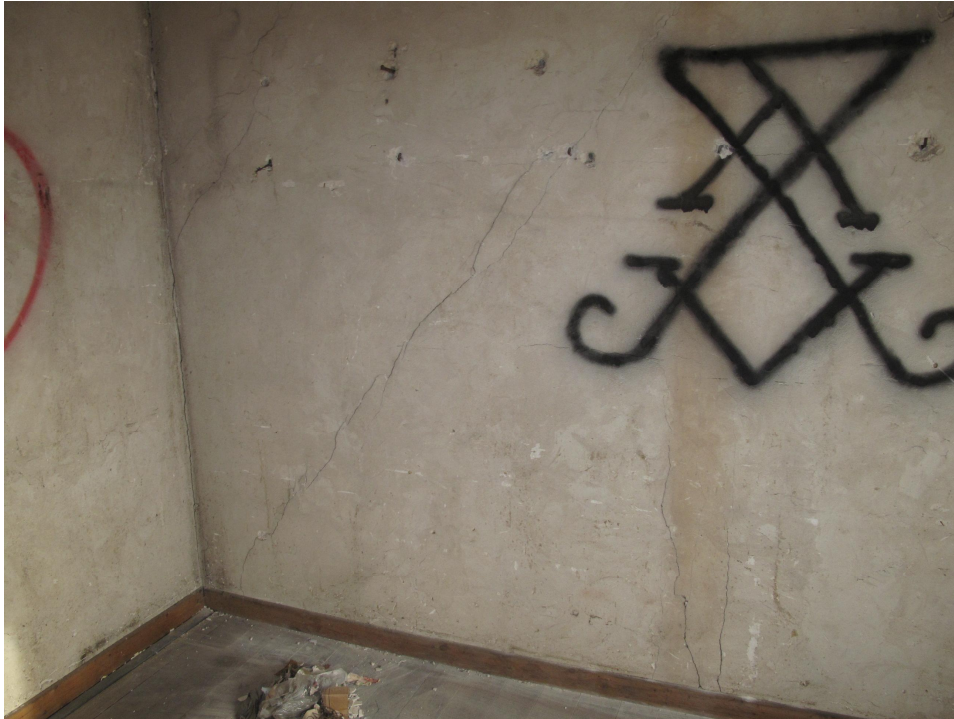
Teile des DG sind ausgebaut. Die Art des Ausbaus deutet auf eine Erstellung vor ca. 1970 hin. Die Wände sind gemauert und die Decke ist als Spalierdecke ausgeführt. Die Wände zeigen umfangreiche Rissbildungen. Diese sind bei dieser Ausführungsart normal. Die Risse zeichnen hierbei die eingemauerte Holzkonstruktion nach (siehe Bilder 7 und 8).

Bild 7: MW-Wand im DG mit Rissen

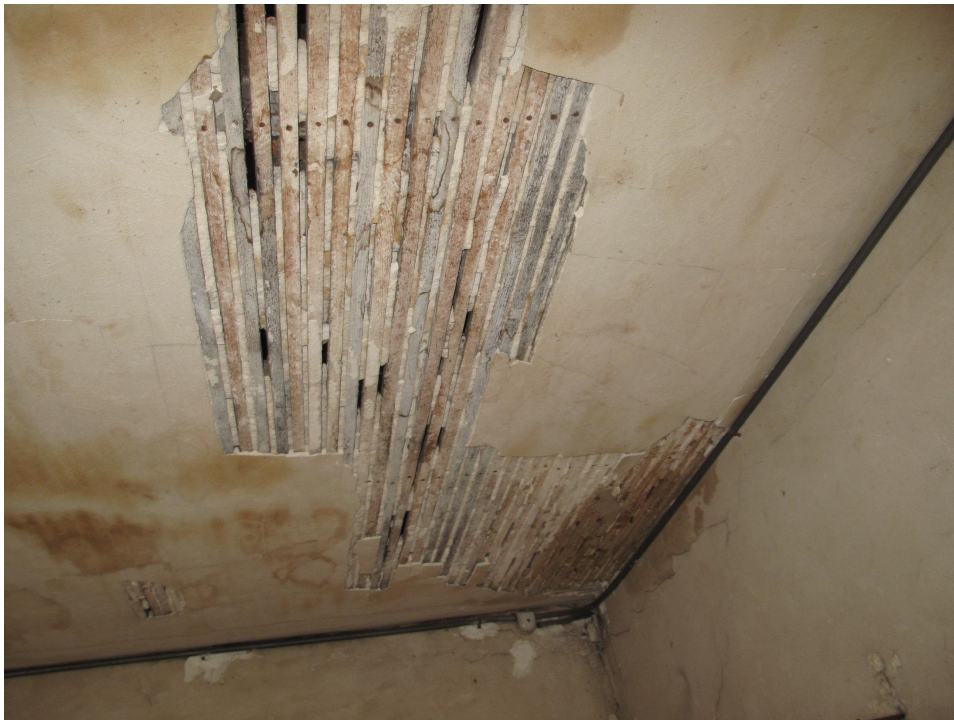
Bild 8: Spalierdecke im DG

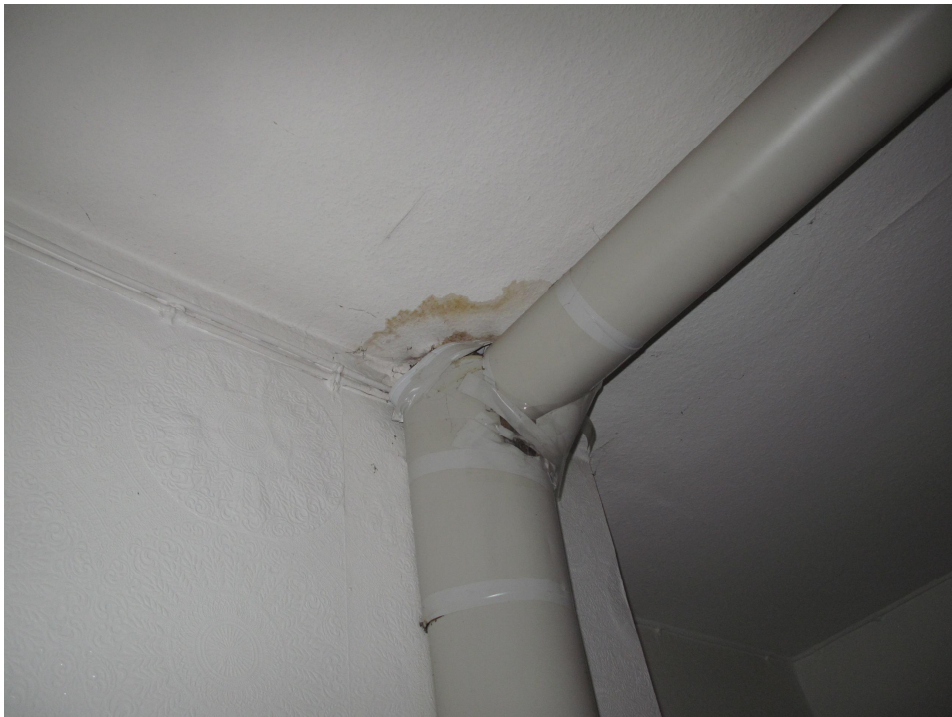
An den Decken im 1. OG sind vereinzelt Feuchtigkeitsspuren zu sehen (siehe Bilder 9 und 10). Diese sind durch Wasserzutritt im DG zu erklären, da hier am Boden entsprechende Spuren gefunden wurden.

Bild 9: Feuchtigkeitsspuren an Decke im Bereich von Wasserrohren

Bezüglich der Decke über dem 1. OG ist das offenbar länger anhaltende Eindringen von Wasser in die Konstruktion (siehe auch Aufnahme des Zustands des Bestandes) zu betrachten. Bei Holzbalkendecken führt der anhaltende Eintrag von Wasser zu Fäulnis an den Holzbauteilen. Ferner wird eine Lehmfüllung (oder eine vergleichbare Füllung) das Wasser aufnehmen und halten, was ebenfalls zur anhaltenden Durchfeuchtung der Konstruktion führt. Die Decke ist diesbezüglich näher zu untersuchen. Bei einer Sanierung

hängt der Umgang mit der Decke stark von der späteren Nutzung ab. Aufgrund der oben bereits beschriebenen ungünstigen Ausführung der Treppen ergibt sich, dass diese ohnehin erneuert werden müssen. Daraus ergibt sich eine Notwendige Änderung der Grundrisse. Durch die Änderung der Grundrisse, einer anzunehmenden Durchfeuchtung der Decke und im Hinblick auf die technische Gebäudeausstattung (Anbindung und Verteilung von Medien im DG) ist davon auszugehen, dass mindestens die Füllung der Deckenfelder (wahrscheinlich Lehmfüllung) auszubauen ist. Gegebenenfalls sind verfaulte Balken auszutauschen.

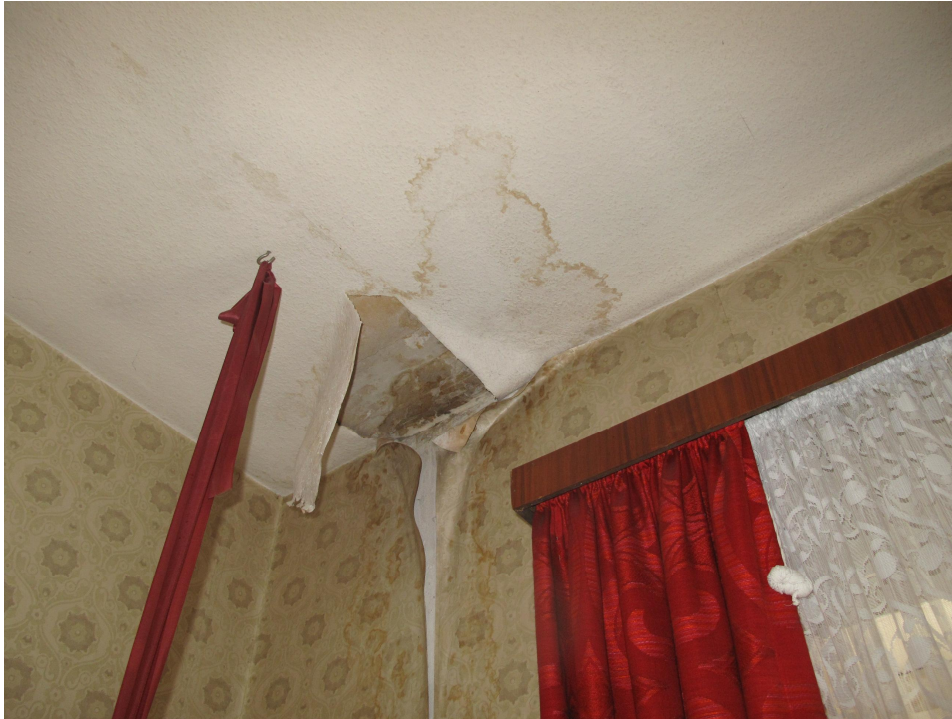
Bild 10: Feuchtigkeitspuren an Decke

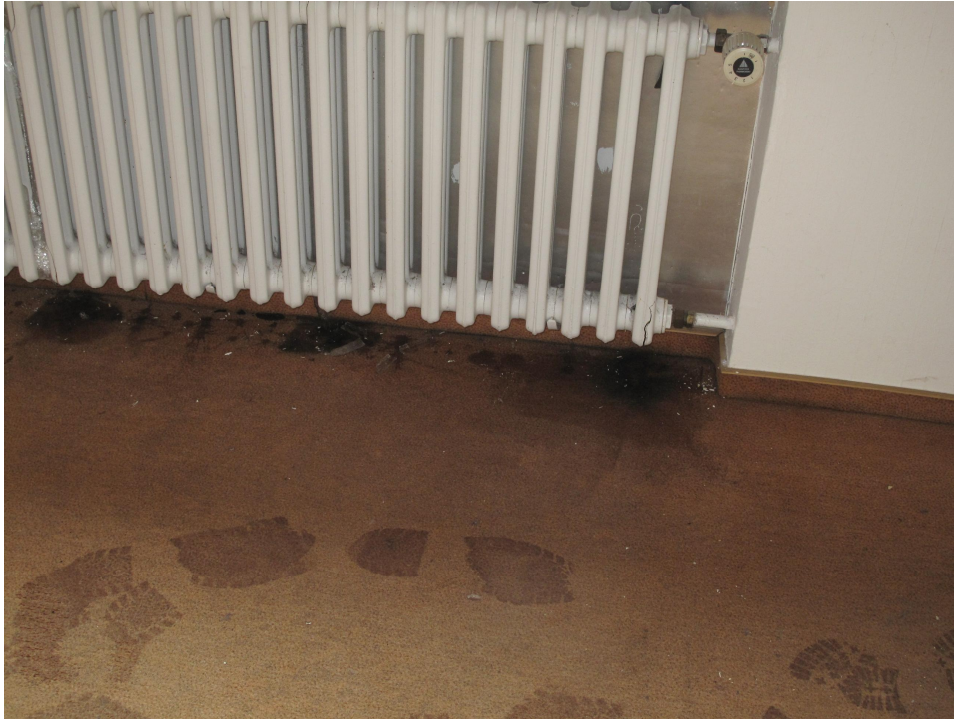
Bei der Begehung des 1. OG fiel auf, dass die Heizkörper durch Frost geplatzt sind (siehe beispielhaft Bild 11). Wann dieser Schaden entstanden ist konnte nicht festgestellt werden. Durch die beschädigten Heizkörper sind -soweit sichtbar- geringe Mengen Wasser ausgetreten. An den Wänden im 1. OG wurden vereinzelt Rissbildungen vorgefunden (siehe beispielhaft Bild 12). Die Risse deuten auf Wandöffnungen hin, die hier zugemauert wurden.

Bild 11: geplatzter Heizkörper im 1. OG

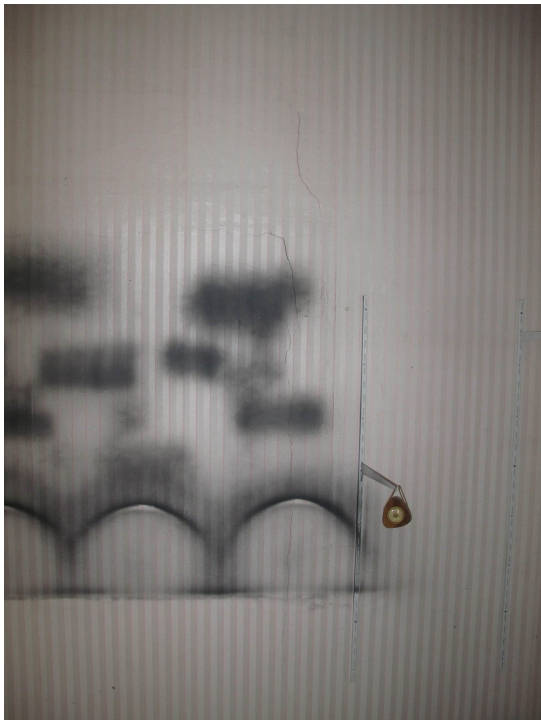
Bild 12: Risse in Wand 1. OG

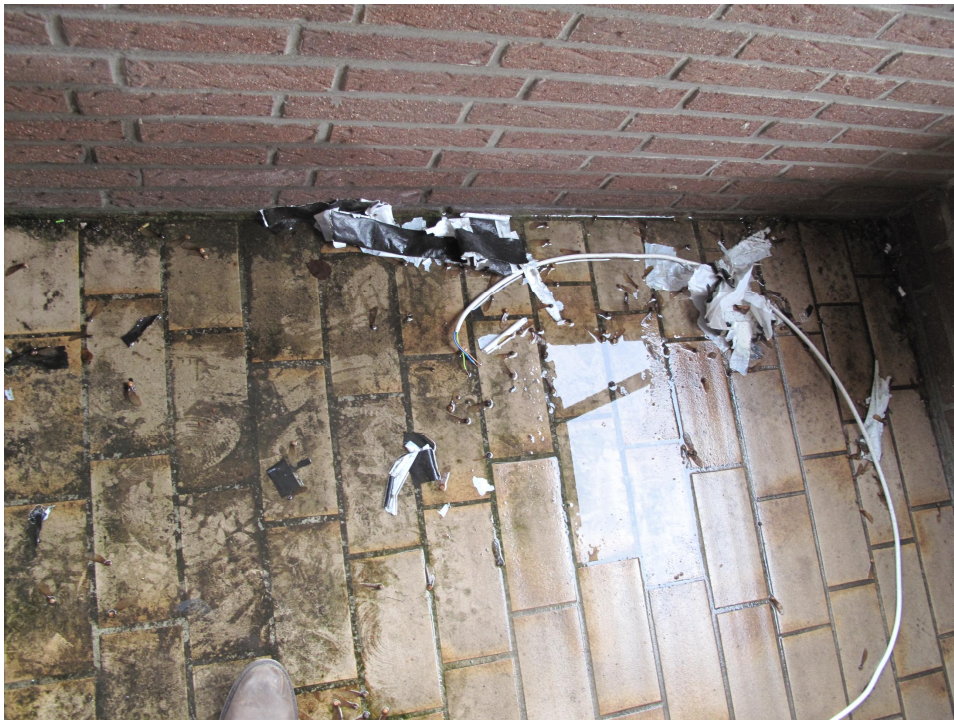
Auf dem eingezogenen Balkon des 1. OG steht Wasser (siehe Bild 13). Das Wasser schlägt an der Klinkerfassade vor dem Balkon durch (siehe Bild 14). Die Wasserführung ist hier augenscheinlich defekt. An der Verschalung der Balkondecke sind ebenfalls Wasserspuren zu sehen (siehe Bild 15).

Bild 13: stehendes Wasser auf dem Balkon 1. OG

Der Balkon weist an Boden und Decke erhebliche Undichtigkeiten auf. Im Zuge einer Sanierung ist der Bereich komplett zu erneuern.

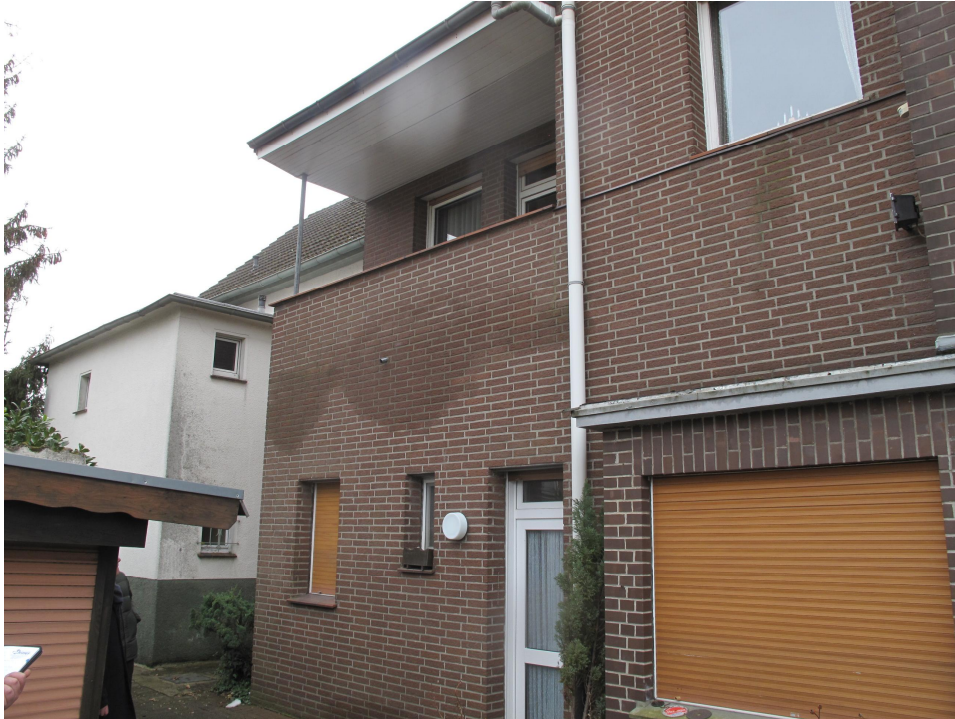
Bild 14: Klinkerfassade am Balkon

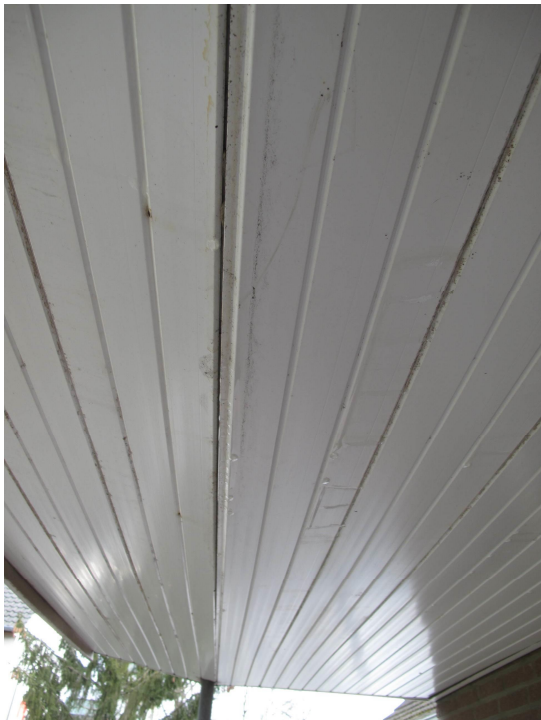
Bild 15: Wasserspuren an Verschalung Balkon

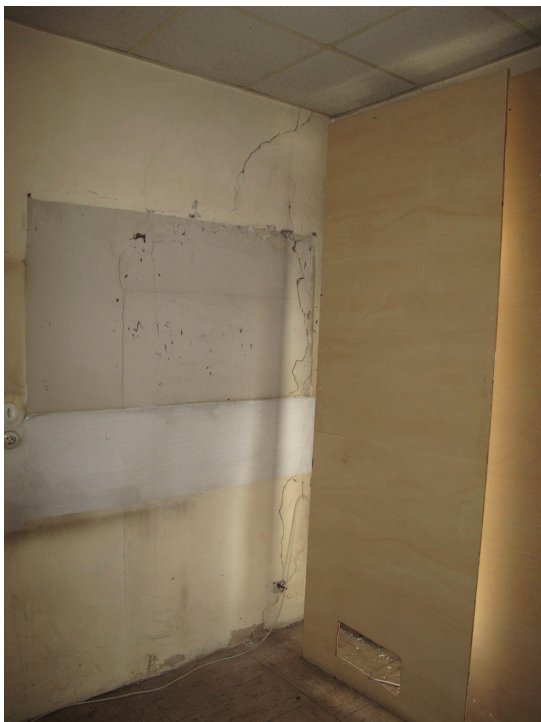
Die Wände weisen häufig eher untergeordnete Rissbildungen auf. Lediglich im Bauteil 2 sind an einer Innenwand (zur Straßenseite hin) größere Rissbildungen zu sehen (siehe Bild 16).

Bild 16: Riss in Innenwand Bauteil 2

Die einsehbaren massiven Wände sind größtenteils in einem guten Zustand. Hier gibt es aber (wie oben beschrieben) einige Rissbildungen an Innenwänden (und auch Außenwänden, siehe Beschreibung der Fassaden), welche zu sanieren sind. Diese Risse sind statisch relevant und daher zu vernadeln und mit Feinstzementmörtel oder Kunstharz zu verpressen. Ferner zeigen sich stellenweise die Auswirkungen aufsteigender Feuchtigkeit. Diese sind durch das Herstellen einer Horizontalsperre (z. B. durch Verkieselung) zu sanieren. Sollten die Wände wieder erwarten doch als Fachwerk ausgeführt sein, wird der Sanierungsaufwand erheblich größer, da in diesem Fall damit zu rechnen ist, dass die Holzschwellen und Teile der Holzstiele verfault sind und ausgetauscht werden müssen. Der Boden ist wahrscheinlich (wie zur Bauzeit üblich) als

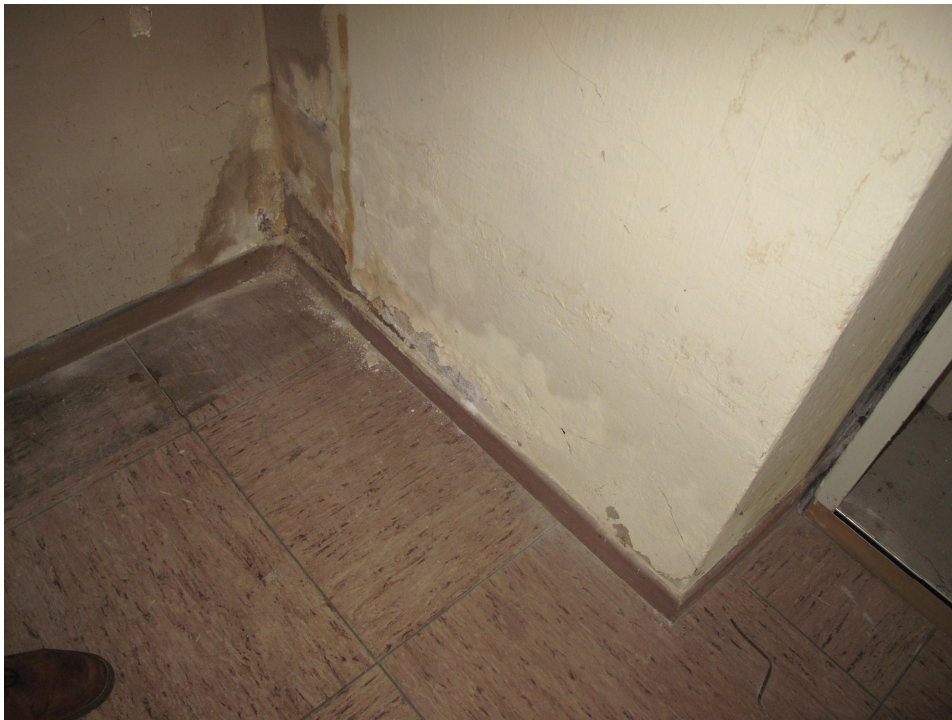
An den straßenseitigen Außenwänden und an einigen Innenwänden finden sich in den unteren Wandbereichen ausgeprägte Putz- und Farbabplatzungen (siehe Bild 17), die auf aufsteigende Feuchtigkeit in den Wänden hindeuten.

Bild 17: Putz- und Farbabplatzungen an Wänden Bauteil 2

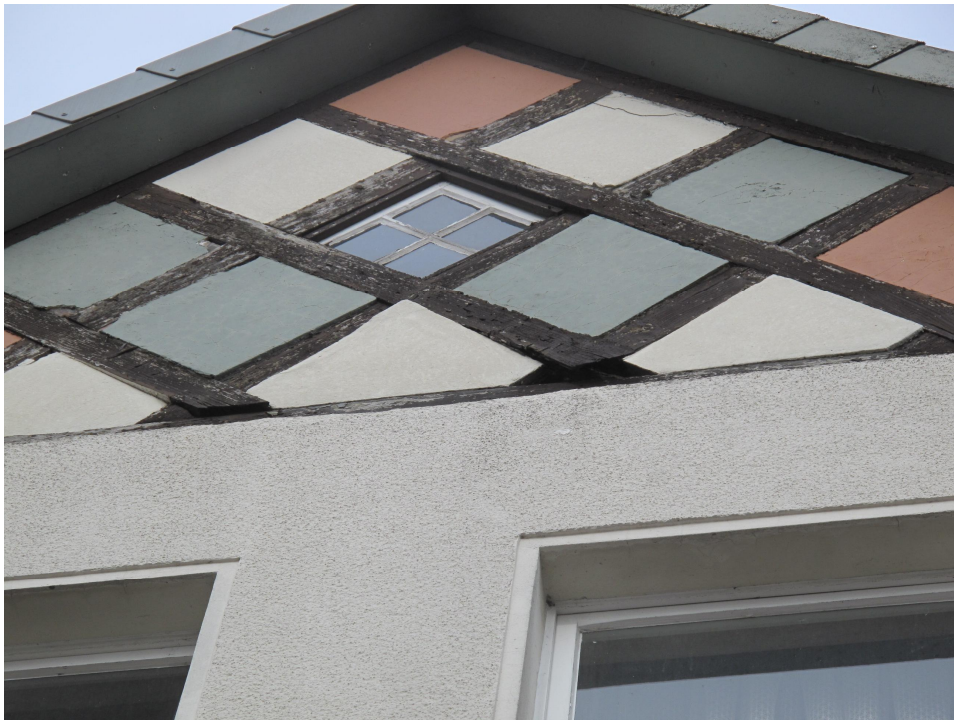
Die straßenseitigen Fassaden der Bauteile 1 und 2 sind größtenteils verputzt und gestrichen. Das EG Bauteil 1 ist mit Klinkerriemchen belegt. Im oberen Giebelbereich findet sich an Bauteil 2 ein Zierfachwerk (siehe Bild 18). Dieses weist einige Schäden an

Bild 18: Zierfachwerk am Giebel Bauteil 2

den Holzteilen und den Putzflächen auf. Hier drohen Bauteile herunterzufallen. Es ist daher angeraten den Bereich kurzfristig durch eine Steigerbefahrung zu sichern.

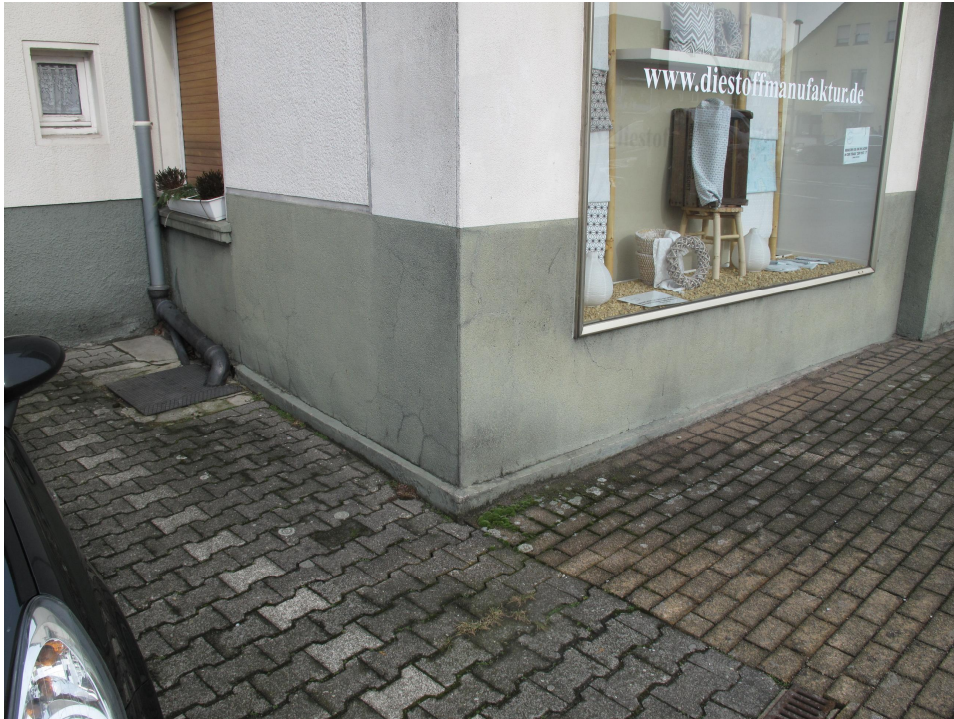
Des Weiteren zeigen sich an den straßenseitigen Fassaden Putzrisse und Farbabplatzungen. Diese sind am Bauteil 2, in dem Bereich in dem im Inneren aufsteigende Feuchtigkeit zu finden ist, besonders ausgeprägt (siehe Bild 19). An der straßenseitigen Fassade Bauteil 1 findet sich eine Rissbildung, die vertikal über die Fassadenhöhe verläuft (siehe Bild 20). Der Riss folgt dabei den Fenstern (schwächste Stelle der Wand).

Bild 19: Putzrisse an Fassade Bauteil 2

Die Fassaden zeigen, besonders an der Straßenseite, Putzabplatzungen und Feuchtigkeitseinwirkungen. Ferner zeigt die Klinkerfassade im Bereich des Balkons großflächige Durchfeuchtungen. Zudem ergeben sich für eine neue Nutzung Anforderungen an den Wärmeschutz, die mit der bestehenden Fassadenausführung nicht erreicht werden können. Es ist daher zweckmäßig die rückwärtige Fassade (Klinker) abzutragen und die Außenwände mit einer Dämmung (WDVS, hinterlüftete Fassade o. ä.) zu belegen.

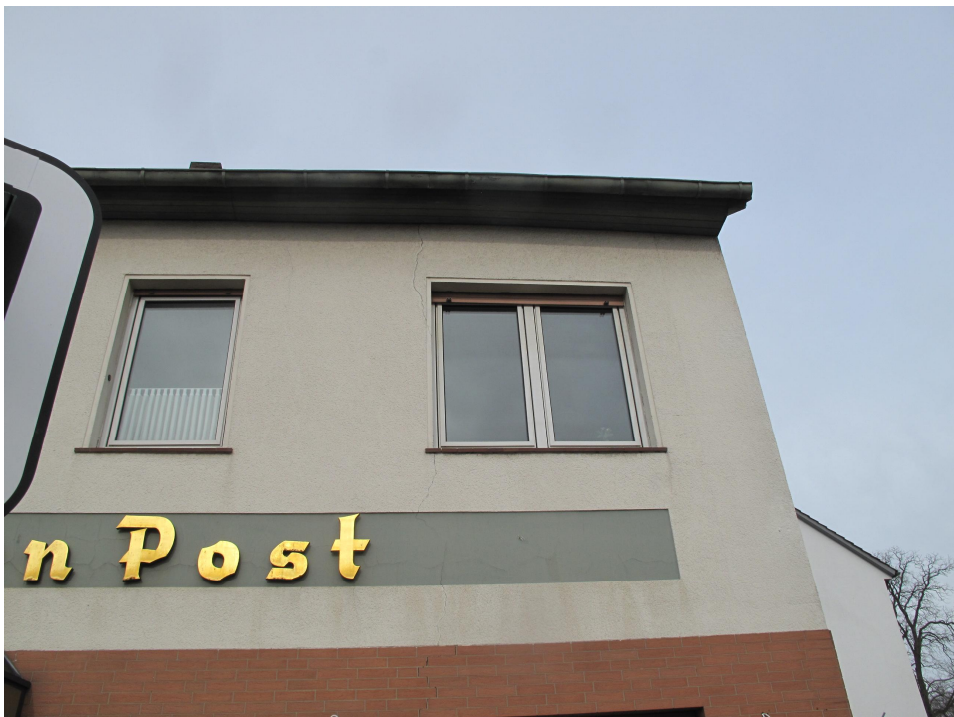
Bild 20: Riss in der straßenseitigen Fassade Bauteil 1

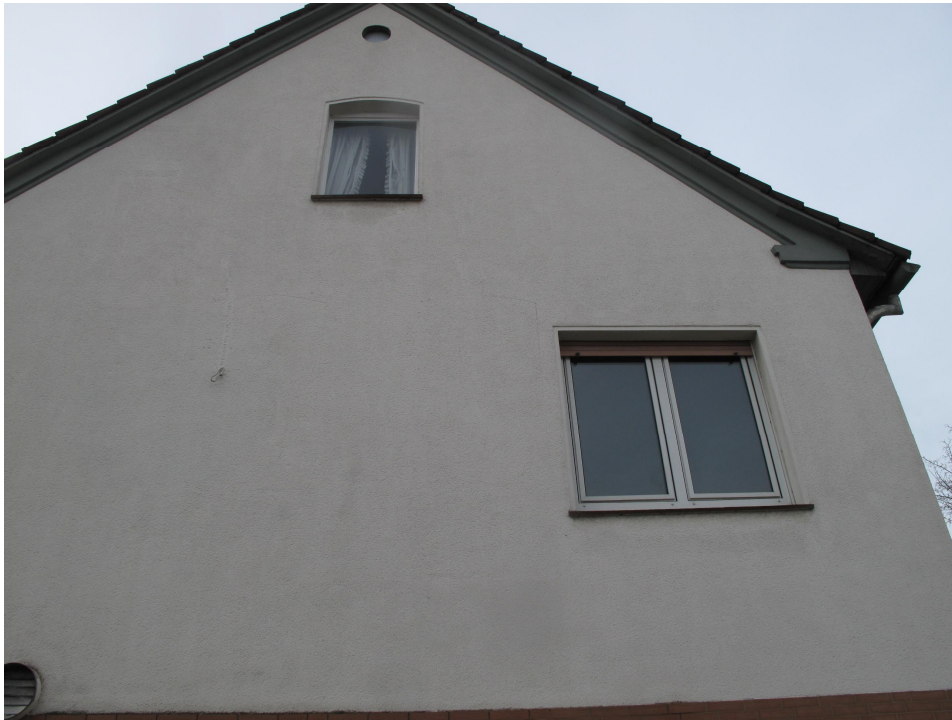
An der giebelseitigen Fassade von Bauteil 1 sind Risse im Putz zu sehen, die auf hier zugemauerte Fenster hindeuten (siehe Bild 21). Dies lässt sich anhand der Bestandspläne auch bestätigen.

Bild 21: Risse in giebelseitiger Fassade Bauteil 1

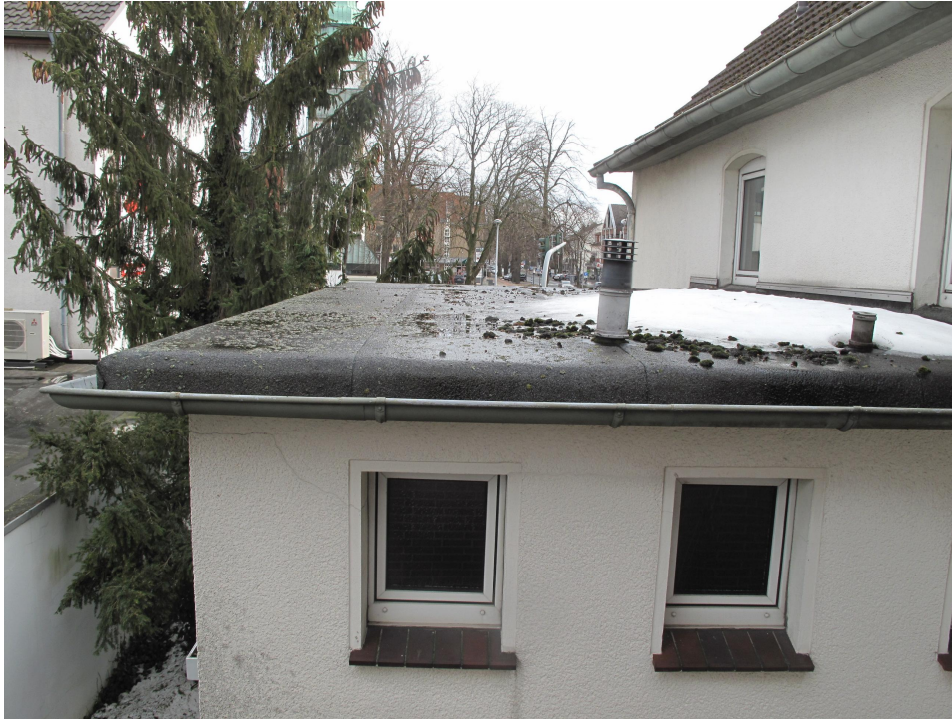
Der kleine Anbau auf der Rückseite von Bauteil 1 zeigt diverse Rissbildungen, die an Anbauten typischer Weise auftreten. Zum einen ist ein Trennriss in der Wandkehle zwischen Anbau und Bauteil 1 zu sehen und zum anderen sind horizontal bis diagonal verlaufende Risse an den lotrecht zu Bauteil 1 stehenden Außenwänden des Anbaus festzustellen (siehe Bild 22). Dieses Schadensbild ist bauarttypisch, weil ein nachträglich angefügter Anbau immer Setzungen erfährt. Das Hauptgebäude hat sich aber bereits gesetzt. In der Folge erfährt der Anbau eine Kippbewegung vom Hauptgebäude weg, was dann zu den typischen Rissen führt.

Bild 22: Risse oberer Teil Anbau an Bauteil 1
