# Protokoll

**Fußverkehrs-Checks NRW 2022**

**Sennegemeinde Hövelhof**

**1. Begehung am 24.08.2022**

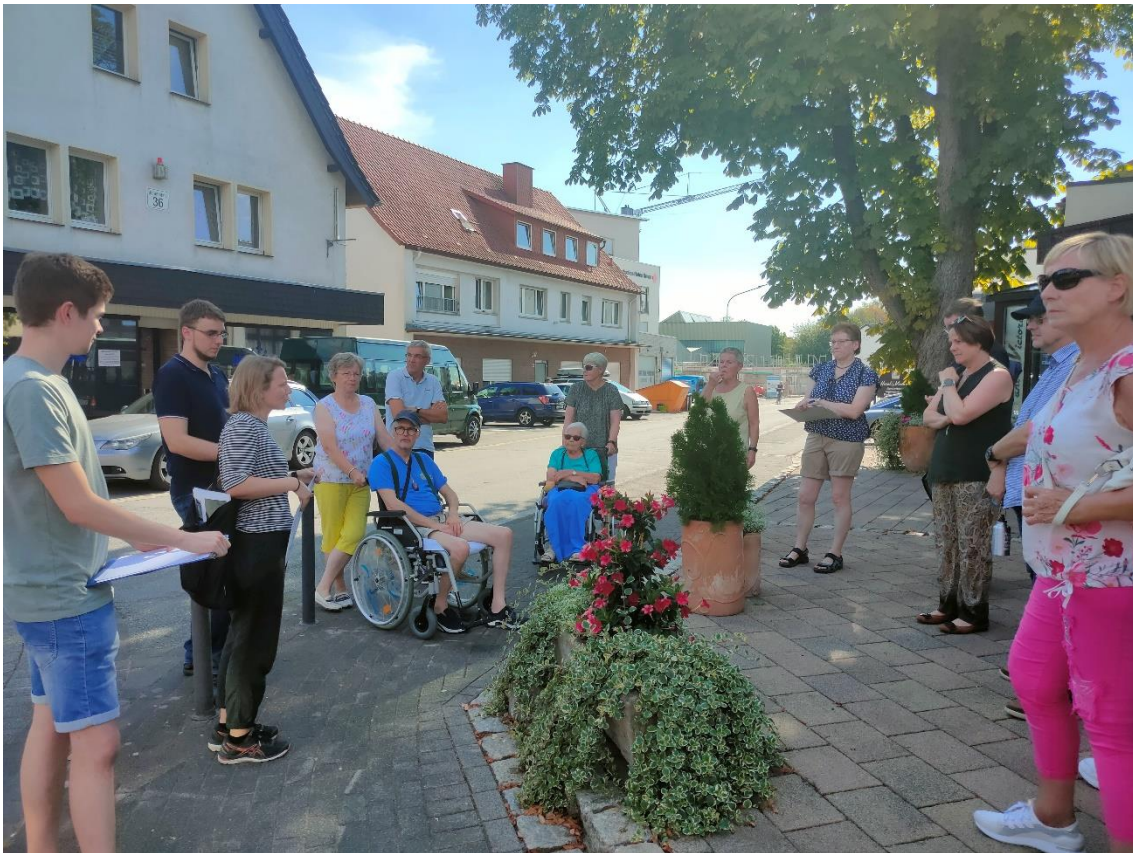
Abbildung 2: Treffpunkt der Begehung: Bahnhof Hövelhof

Von dem Treffpunkt Bahnhof Hövelhof begibt sich die Gruppe in Richtung Westfalenstraße. An dem Knotenpunkt zwischen Westfalenstraße und Bahnhofstraße gibt es die ersten Anmerkungen von Seiten der Teilnehmenden. Folgende Punkte werden angemerkt und diskutiert:

- Für Rollstuhlfahrende, Personen mit Rollatoren und Kinderwagen sind die Gehwege schlecht befahrbar. Es wird daher oft auf die Straße ausgewichen, woraus sich wiederum Konflikte mit dem Kfz-Verkehr ergeben. Es werden unterschiedliche Gründe angebracht:
  - Schäden im Oberflächenbelag des Gehweges
  - Starke Neigung des Gehweges (erschwert die Führung von Rollatoren & Rollstühlen)
  - Belegung der Wege durch Mülltonnen oder ruhenden Kfz-Verkehr > Restflächen auf dem Gehweg sehr schmal
  - Abgesenkte, aber nicht abgerundete Bordsteinkanten bzw. fehlende Absenkung, welche besonders für Rollstuhlfahrende kaum überwindbar sind
  - Geringe Gehwegbreiten

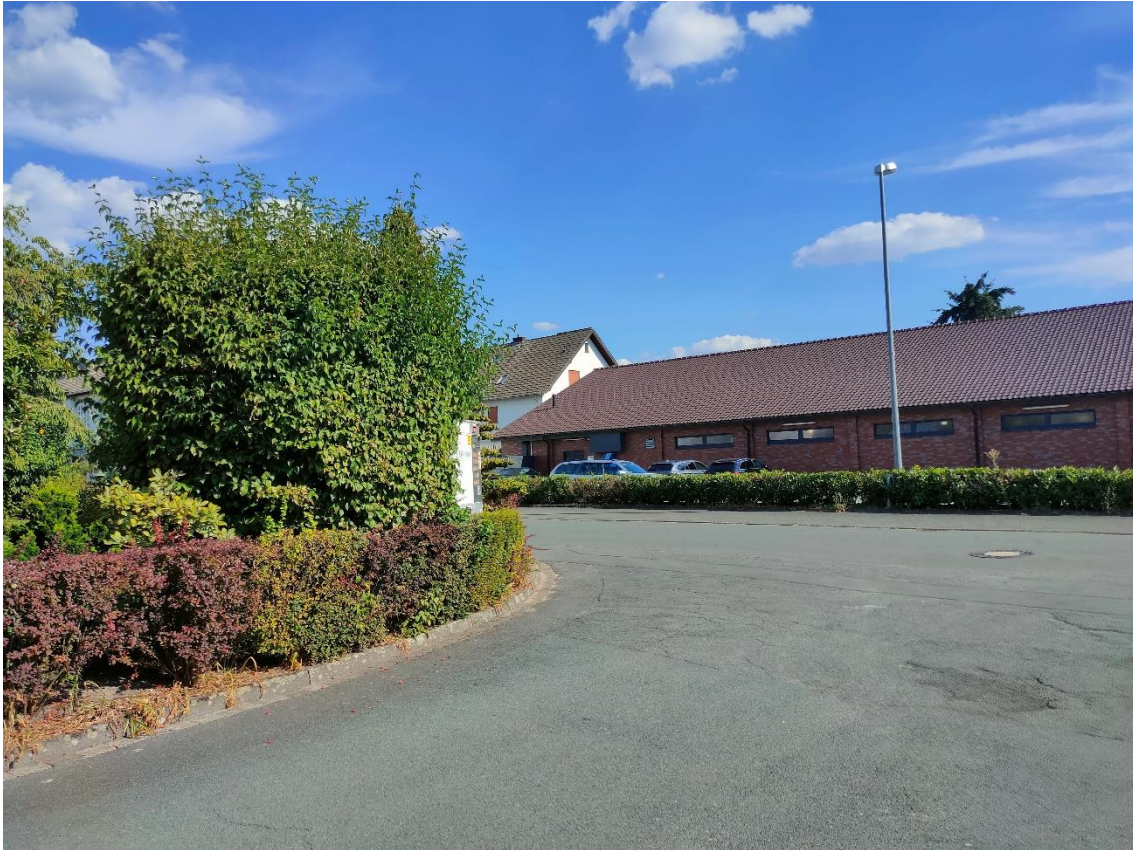
Abbildung 4: Sichtachse Sporckstraße

- Hohe Geschwindigkeiten auf der Westfalenstraße und bei der Ausfahrt des Aldi Parkplatzes
  - Von einer Mutter wird angemerkt, dass ihre Kinder diesen Weg als Schulweg benutzen. Es ist keine Quermöglichkeit auf der Westfalenstraße vorhanden, die aber als hoch frequentiert bezeichnet wird.
  - Beim Ein-/ Ausfahren auf den Aldi-Parkplatz werden zu Fuß Gehende häufig missachtet.
- Fehlende Sichtachsen in die Sporckstraße, zum einen durch fehlenden Gehweg in der Sporckstraße, zum anderen durch Grünbewuchs (Hecken):
  - Diese Problematik lässt sich an mehreren Stellen im Gemeindegebiet herausstellen. Zu hohe Hecken versperren häufig die Sichtachsen; Hecken, die nicht regelmäßig geschnitten werden, verschmälern die ohnehin schmalen Gehwege enorm. An der Einmündung Sporckstraße könnte ein Lösungsansatz das Vorziehen des

Gehweges auf der Westfalenstraße in den Abbiegebereich sein. Dadurch werden die Sichtachsen durch gegenseitiges Sehen verbessert. Auch die Fortführung des Gehweges in die Sporckstraße könnte angestrebt werden, um den Wechsel der Straßenseite zu vermeiden und den Zigarettenautomaten zugänglich zu machen.

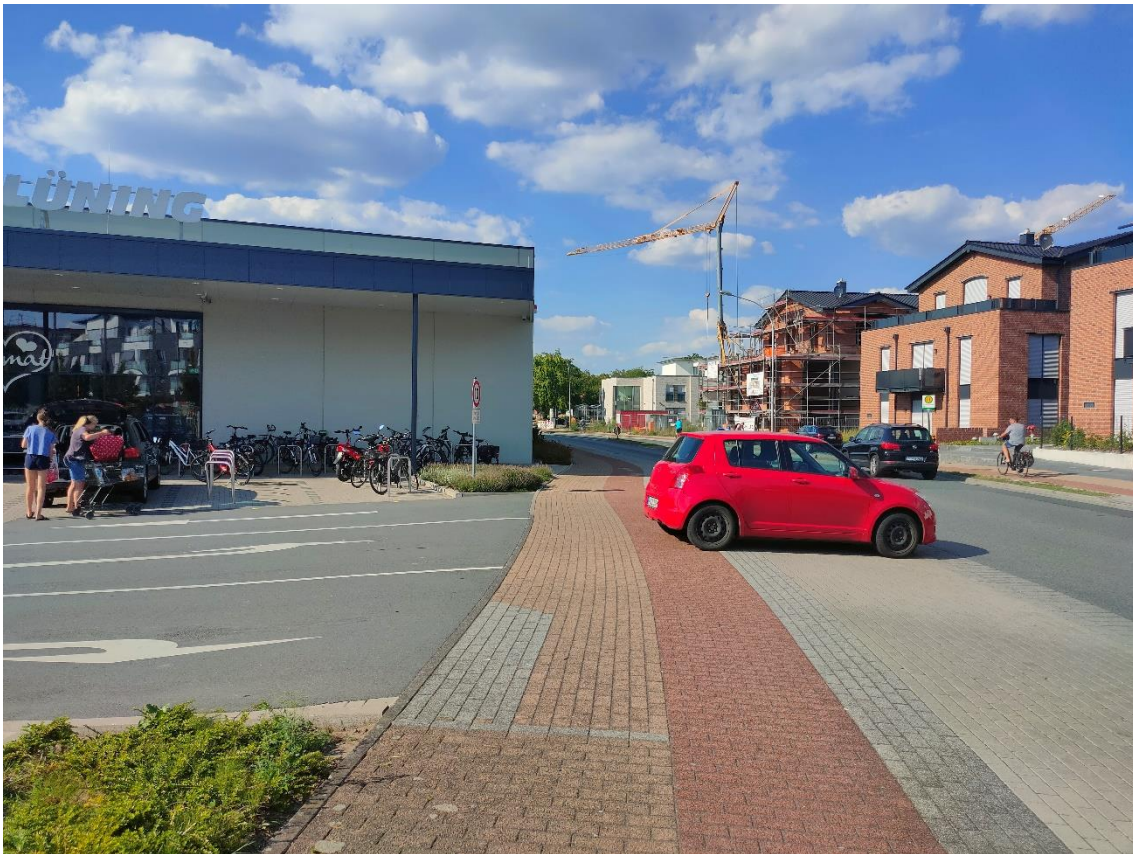
Abbildung 5: Ein- und Ausfahrt des Edeka zur Bielefelder Straße

- Die Bordsteinkante an dem Übergang aus der Sporckstraße auf den Fußweg der Seniorenresidenz wird als zu hoch und unkomfortabel für Rollstuhlfahrende bewertet.
- Auf die Frage nach dem Ausbau der Bushaltestelle auf der Bielefelder Straße wird von einem Mitarbeiter des Tiefbauamtes erläutert, dass diese auf Grund der Baustellen aktuell nur provisorisch eingerichtet sei und diese langfristig in Richtung Seniorenresidenz verschoben werde sowie ein barrierefreier Ausbau stattfinden werde.
- In der Ein- / Ausfahrt vom Edeka entstehen häufig Gefahrensituationen zwischen dem einbiegenden Kfz-Verkehr und dem Fuß- und Radverkehr im Seitenbereich. Autos würden

beim Einbiegen auf die Bielefelder Straße den Geh- und Radweg versperren, bis sie selbst fahren können. Zudem übersehen die Autofahrenden den Fuß- und Radverkehr häufig.

- Ein Vorschlag ist, die Ausfahrt zu schließen und nur zu einer Einfahrt umzubauen, sodass es nur eine Einfahrt und eine Ausfahrt auf den Edeka Parkplatz gibt.
- Der bestehende Verkehrsspiegel ist durch seine Entfernung nur schlecht erkennbar und wird häufig nicht wahrgenommen. Hier wird sich eine zusätzliche Markierung, die auf den Fußverkehr hinweist gewünscht.
- Positiv hervorgehoben wird die Mittelinsel zur Querung der Bielefelder Straße. Diese werde regelmäßig genutzt und wird als barrierefrei mit ausreichender Breite eingeschätzt.

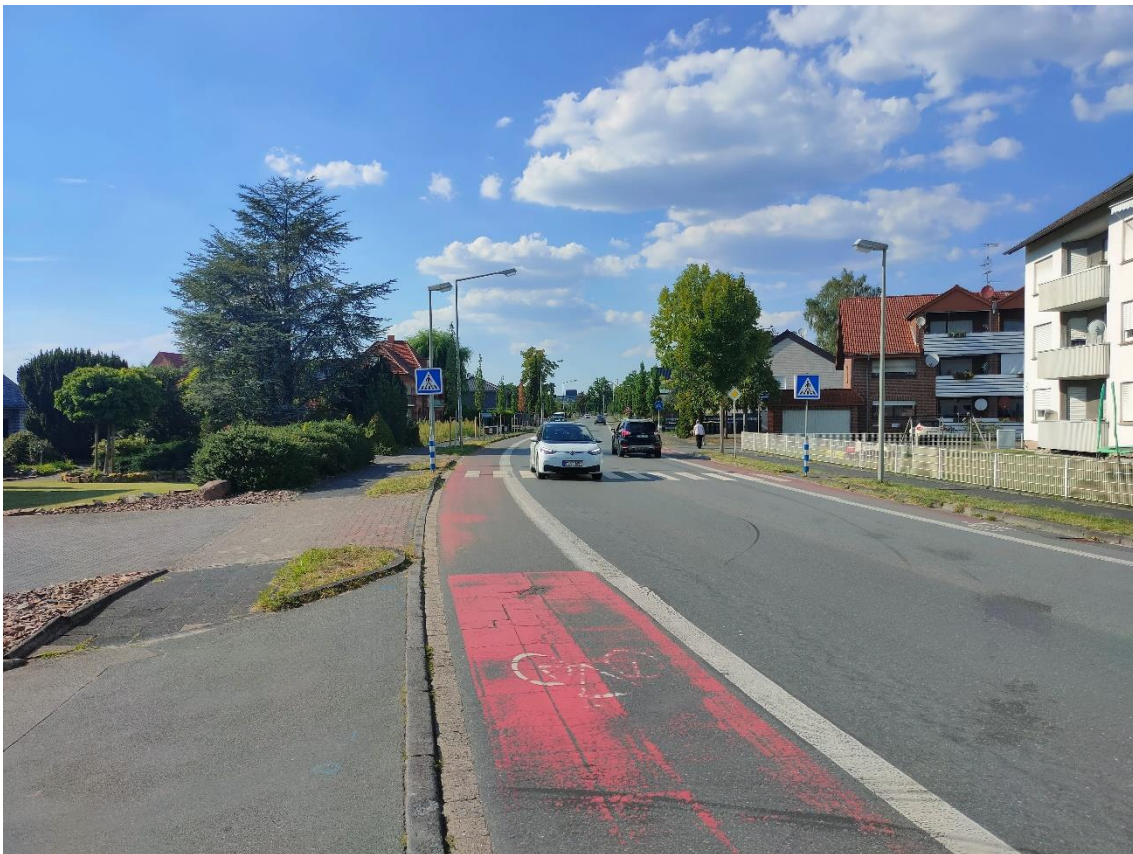
Abbildung 6: FGÜ und Gehwegsituation an der Gütersloher Straße

- Fehlender Grünschnitt auf dem westlichen Gehweg, welcher den Seitenraum einschränkt.
- Oberflächenschäden auf dem Gehweg können zum Stolpern führen.
- Der FGÜ wird von Autofahrenden nicht immer beachtet, da dieser nicht frühzeitig zu erkennen ist.

- Die Geschwindigkeitsbegrenzung von 50 km/h wird häufig nicht beachtet.
- Zusätzlich wird angemerkt, dass der Radfahrstreifen häufig vom Kfz-Verkehr beparkt wird und folge dessen der Radverkehr auf die Straße oder den Gehweg ausweicht.

- Verkehrsschilder, die frühzeitig auf den FGÜ hinweisen könnten als kleine Maßnahme helfen oder auch Piktogramme als Fahrbahnmarkierungen.
  - Einengungen der Fahrbahn in Form von Gehwegnasen werden auf Grund des Radweges als kritisch bewertet. Dieser müsse dann im Bereich des FGÜs im Mischverkehr geführt werden, was die Teilnehmenden als gefährlich bewerten.

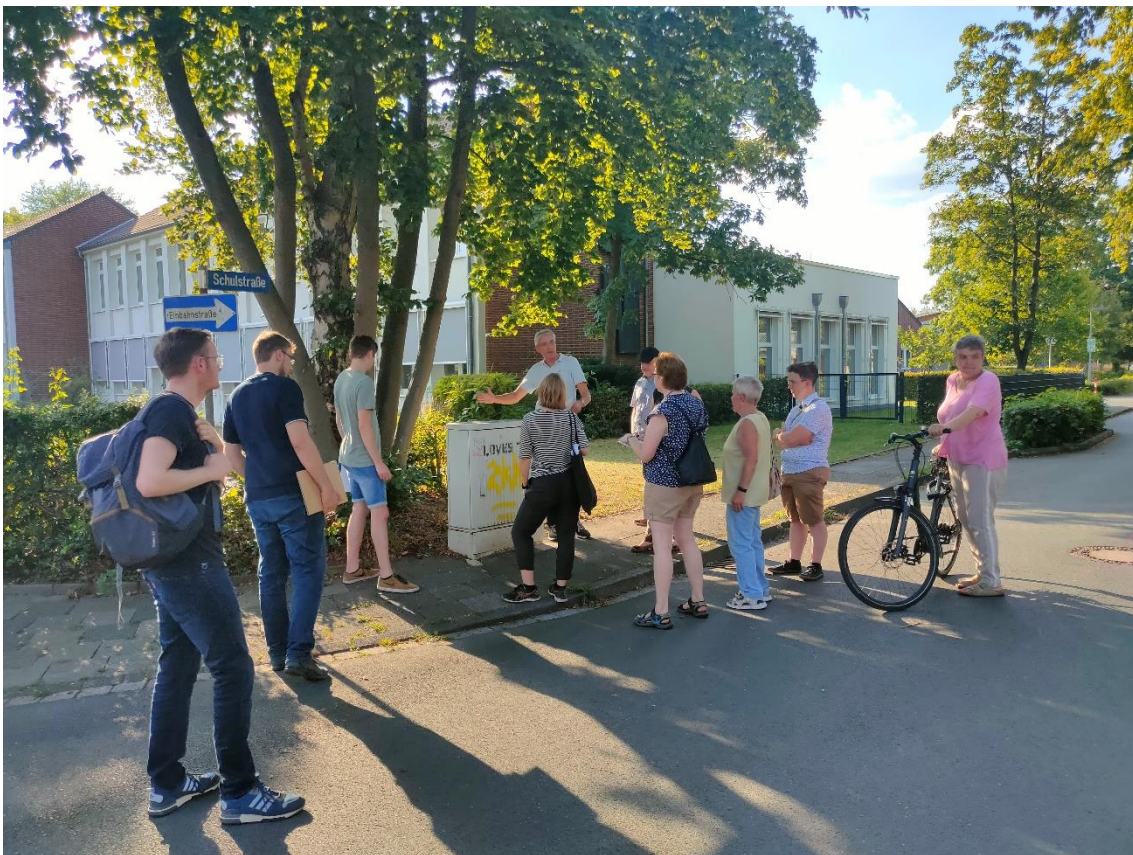
Abbildung 8: Stromkasten an der Schulstraße

- Viele der Gehwege sind zu schmal und werden durch fehlenden Grünschnitt oder Hindernisse wie Stromkästen eingeschränkt.
- Neigung der Gehwege zu groß, besonders in den Kurvenbereichen
- An dem Knotenpunkt Dr.-Sonnenschein-Straße und Delpstraße:
  - Abgesenkte Borsteine fehlen an der nördlichen Seite
  - Gully vor einem abgesenkten Bordstein, wodurch Reifen von beispielsweise Rollstühlen oder Reifen von Fahrrädern stecken bleiben könnten.

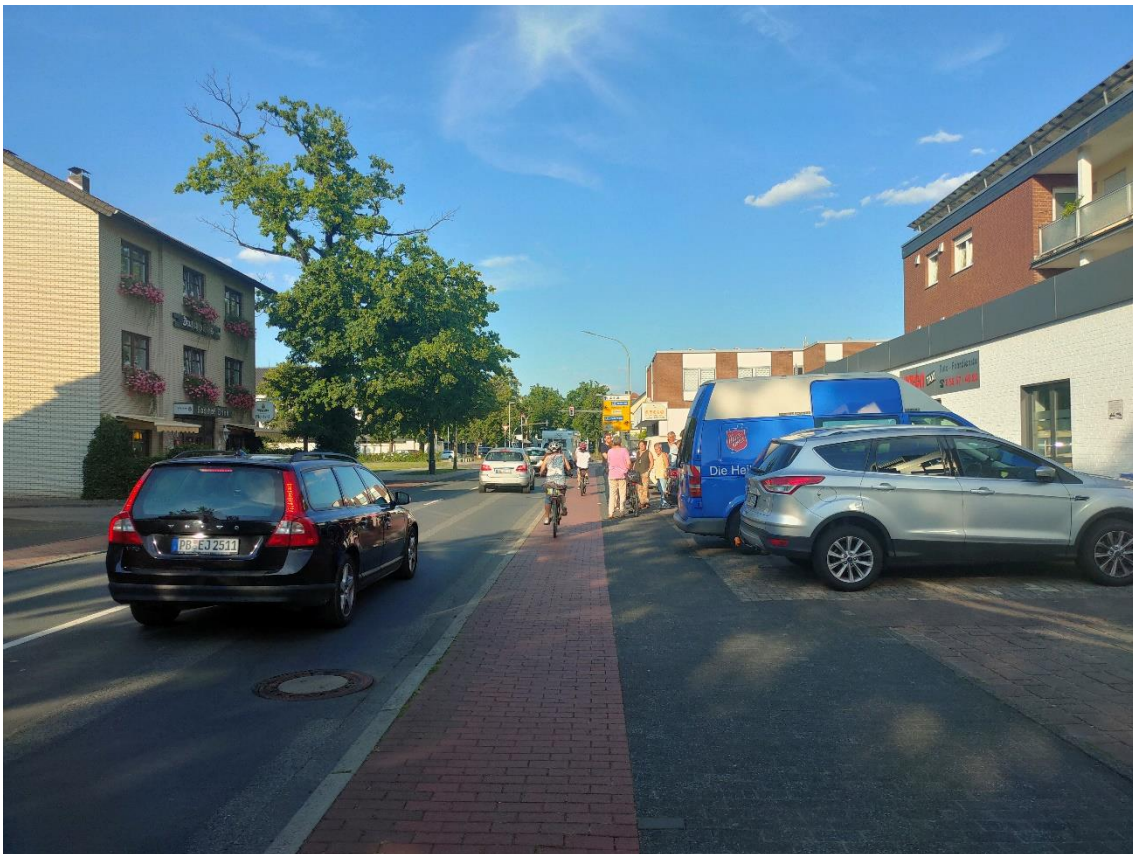
Abbildung 10: ruhender Verkehr schränkt den Gehweg ein

Ein weiterer Kritikpunkt betrifft den ruhenden Verkehr im Bereich der Station. Pkws parken häufig auf dem Gehweg oder die Fahrzeuge ragen auf den Gehweg. Als Grund dafür wird die schlecht erkennbare Markierung auf dem Platz vor den Zahnarztpraxen nach einer Umgestaltung genannt. Die Umgestaltung des Henkenplatzes wird jedoch positiv herausgestellt. Es wird zwar fehlender Schatten bemängelt. Dieser wird durch die Bäume in Zukunft aber größer werden.

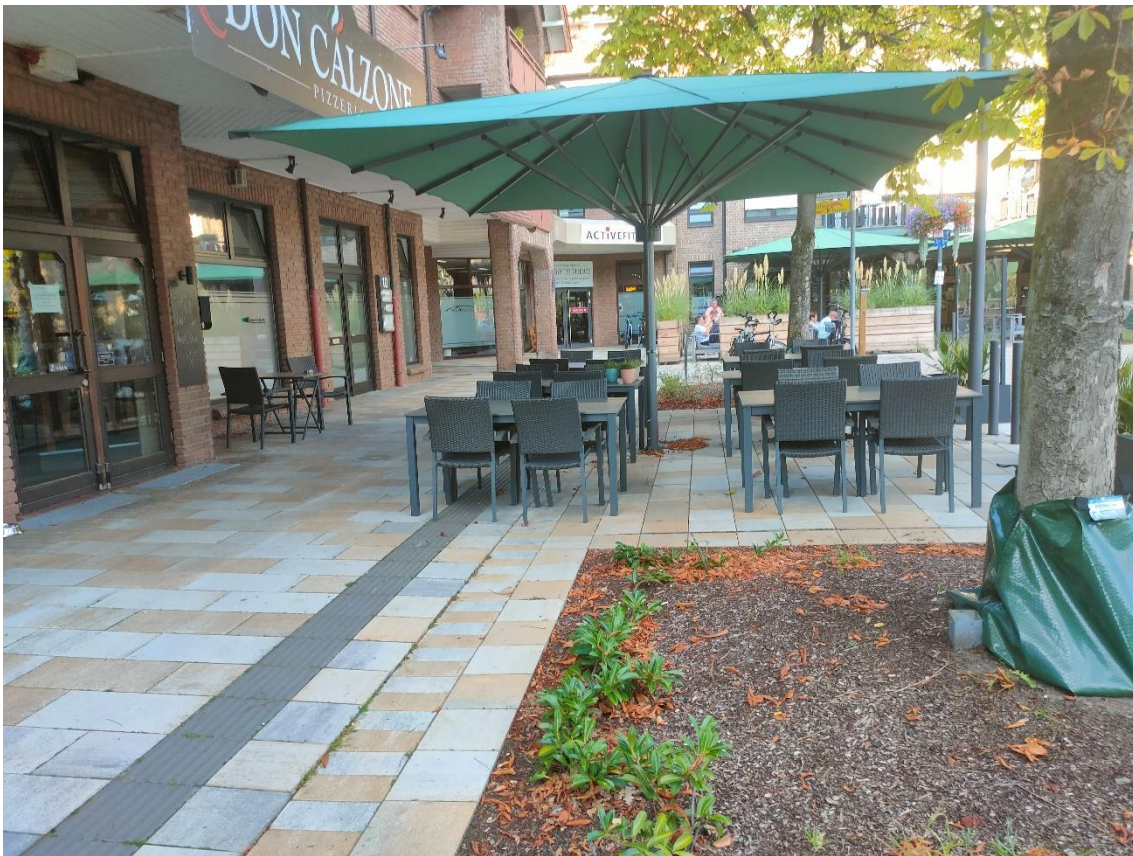
Abbildung 11: durch Außengastronomie unterbrochenes taktiles Leitsystem am Hövelmarkt

- Fehlender Schatten zu den Sonnenstunden.
- Das taktilen Leitsystem wird an einigen Stellen durch Deckel von Versorgungsschächten und Bestuhlung der Außengastronomie unterbrochen. Damit ist die Durchgängigkeit eines taktilen Leitsystems nicht gegeben. Gastronomen sollten dazu angehalten werden, diesen Bereich freizuhalten.
